Screening, oversvømmelser

Vejlauget Grøftekanten, Sjællands Odde

DMR-sagsnr.: **2024-900.060**

Dato: **2. september 2024**

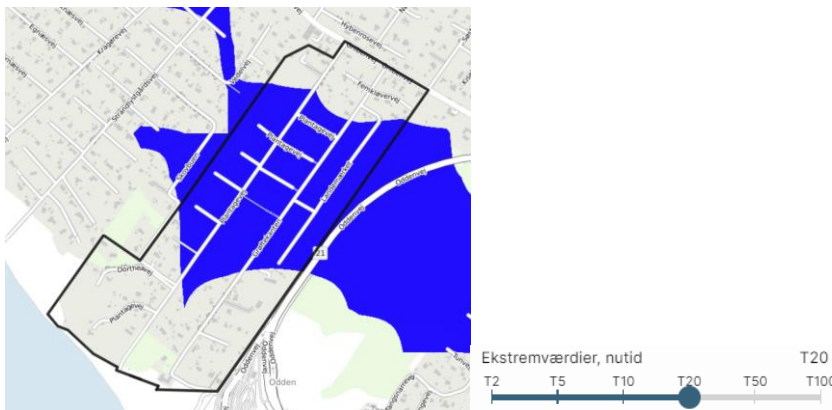
Figur 3.3: Blå: Grundvand til terræn statistisk set hvert 20. år (T=20) /1//4/

På baggrund af data i modellen, kan det forventes, at der står grundvand til terræn statistisk set hvert 20. år i området markeret med blå, Figur 1.1/Figur 3.3.

Ud fra screeningen af området samt den fremsendte baggrundsrapport, vurderes det at årsagen til oversvømmelserne primært skyldes et højtstående grundvandsspejl. Grundvandsspejlet kan stå over terræn.

Ved et højtstående grundvandsspejl, vil jorden være fuldstændig vandmættet hvilket medfører, at selv små nedbørsmængder vil forårsage oversvømmelse på terræn, da vandet ikke kan strømme væk. Særligt hvis området afvandingssystem via grøfter ikke har en hydraulisk forbindelse til et udløb, så vandet kan transporteres ud af området.

Hvis grøftesystemet udbygges og vedligeholdes, så vandet kan ledes til havet via grøfterne, vil nedbør have bedre forudsætninger for at kunne strømme ud af området. For at sikre en effekt, er det vigtigt, at der er fald hele vejen mod udløbet. Da området er relativt fladt, vil det betyde dybe grøfter i foreningens sydvestlige ende, hvorfor det kan overvejes at rørlægge en del af systemet.

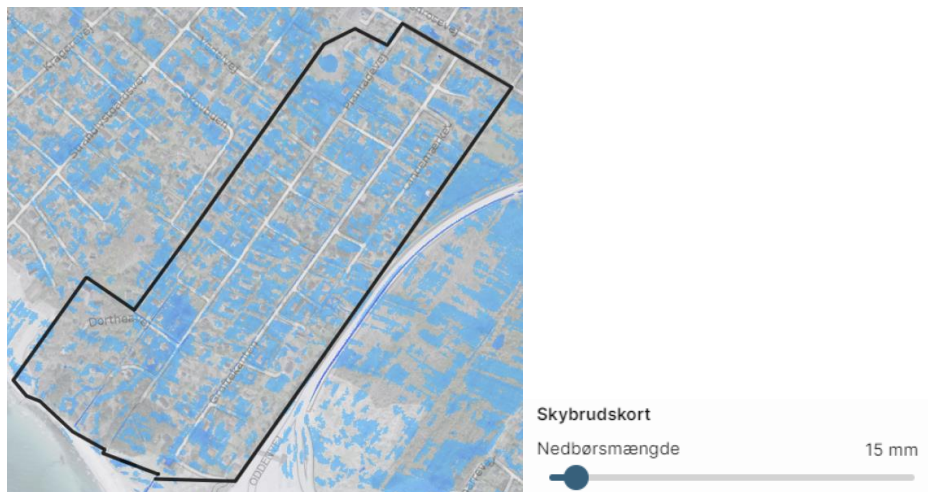
Figur 4.1: Områder med vand på terræn ved 15 mm nedbør, uden afledning /1//2//7/

Der er store områder, som er i risiko for at opleve vand på terræn ved 15 mm, Figur 4.1. Øges nedbøren til 54 mm, ses der større områder med risiko for vand på terræn, Figur 4.2.

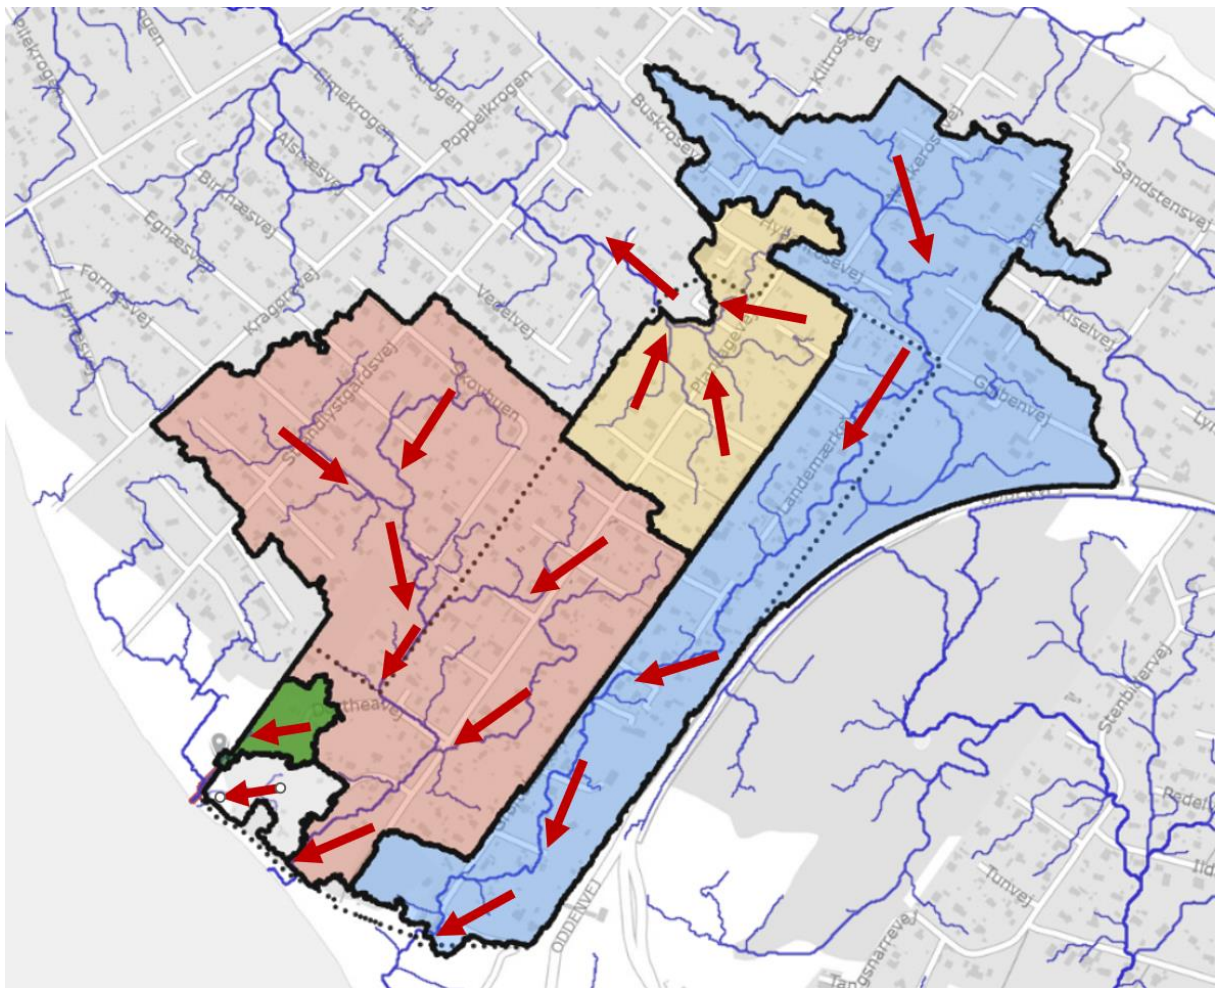
Figur 4.3: Vejlaugset markeret med punkteret, sort linje. Rød, gul, blå, grøn og hvid markering angiver forskellige vandopland til strømningsvejene. Strømningsvejenes retning er markeret med en rød pil /1//6/

Det røde vandopland, ca. 24 ha, består af et areal udenfor Vejlaugget, og vandet strømmet igennem foreningens sydlige del mod kysten. Det betyder, at matriklerne omkring Dortheavej og Plantagevej er i øget risiko for oversvømmelse. Dette stemmer overens med beskrivelsen i Bilag 1 af, hvilke matrikler, som har haft problemer med vand de sidste 20 år. De i Bilag 1 nævnte matrikler er markeret på Figur 4.4. Her er matrikler som har haft problemer med vand på terræn de sidste 20 år markeret med røde prikker, og de matrikler, som har haft problemer med vand på terræn de sidste 10 år er markeret med gule prikker. Markeringen er ikke udtømmende.

Det røde vandopland indeholder også matrikler, som først har oplevet problemer med vand på terræn i løbet af de sidste 10 år. Strømningsvejens udløb på modellen er sammenfaldende med det i Bilag 1 beskrevne udløb, ført til strandkant.

Det gule vandopland, ca. 7,5 ha, er primært beliggende indenfor foreningen, og har afstrømning mod vest, ud af foreningen, mod Vedelvej. En gruppe af de matrikler, som har oplevet problemer med vand på terræn i løbet af de sidste 10 år, er beliggende i dette vandopland.

Det blå vandopland, ca. 25 ha, dækker dels et område nord/vest for foreningens afgrænsning mod Gnibenvej, og dels hele foreningens vestlige del beliggende mellem Grøftekanten og Oddevej. Her afstrømmer vandet mod kysten, og strømningsvejen er sammenfaldende med det i Bilag 1 beskrevne udløb ved Grøftekanten. Her løbet vandet i dag ud på et mindre areal på 200-300 m², Bilag 1.

Det hvide vandopland, ca. 1,2 ha, afstrømmer umiddelbart direkte til havet. Det samme gør sig gældende for det grønne vandopland, på ca. 0,6 ha.

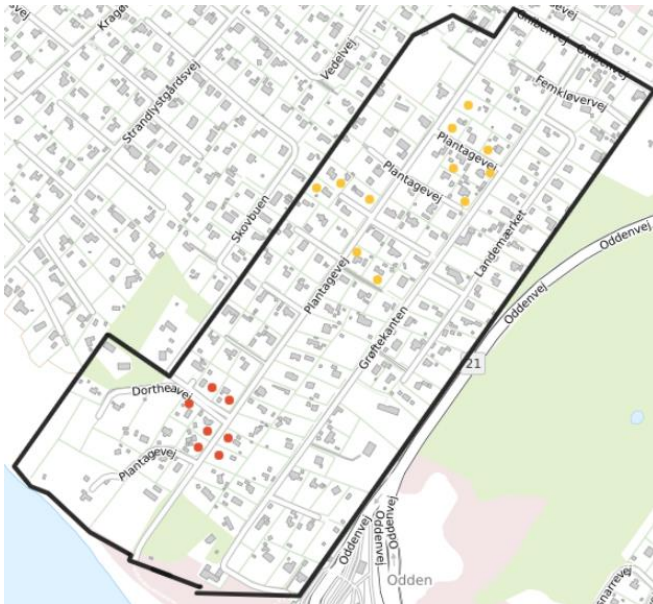
Figur 4.4: Angivelse af matrikler, som har oplevet problemer med vand på terræn de seneste 20 år (røde prikker) og 10 år (gule prikker) /1/

Området har haft problemer med blankt vand på grundene i mere end 20 år, startende med de mest lavtliggende grunde omkring Dorthevej / Plantagevej krydset. Bl.a. Plantagevej 59, 61, 94, 96, 94, 100 samt Dortheavej 11A, 1B med flere. Disse grunde havde problemer typisk i perioden november til marts.

I de seneste 10 år er problemet udvidet til flere grunde. Områderne længere op ad Plantagevej er påvirket omkring Plantagevej 50, 52, 54 samt 31, 33. Ligeledes Plantagevej 2, 6, 8 og 1, 3, 11.

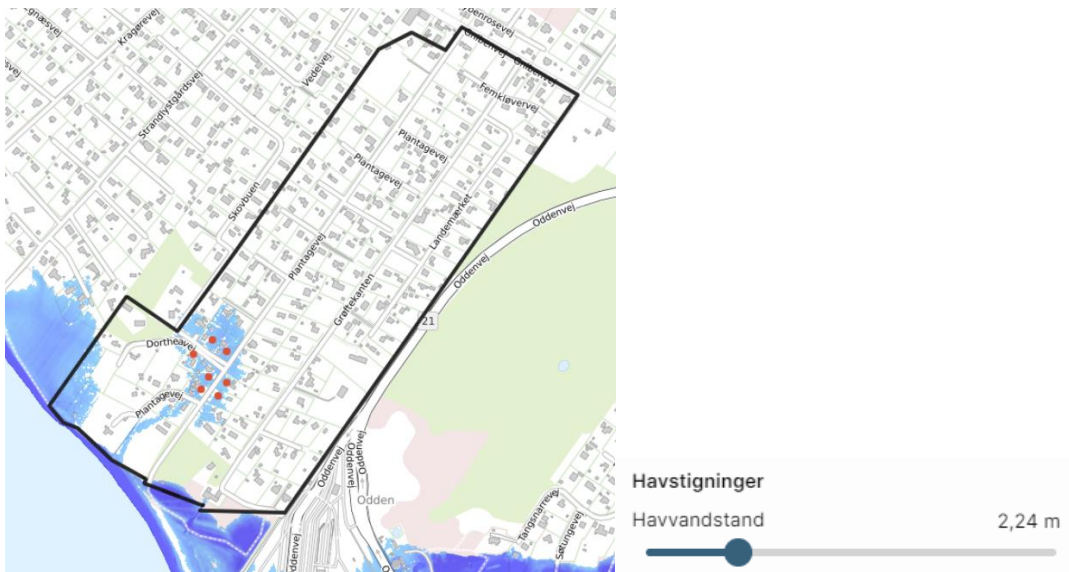
Figur 5.1: Udbredelsen af oversvømmelse ved en stormflod på 2,24 meter /1//8/

Da området ligger kystnært, er det forventeligt påvirket af havet. Der ses en stormflodsrelateret oversvømmelse i foreningen ved en havspejlsstigning på 2,24 meter, som terrænet er i dag. Det interessante er, at udbredelsen af denne oversvømmelse, er sammenlignelig med placeringen af de matrikler, som i de seneste 20 år har været oversvømmet, Figur 5.1.

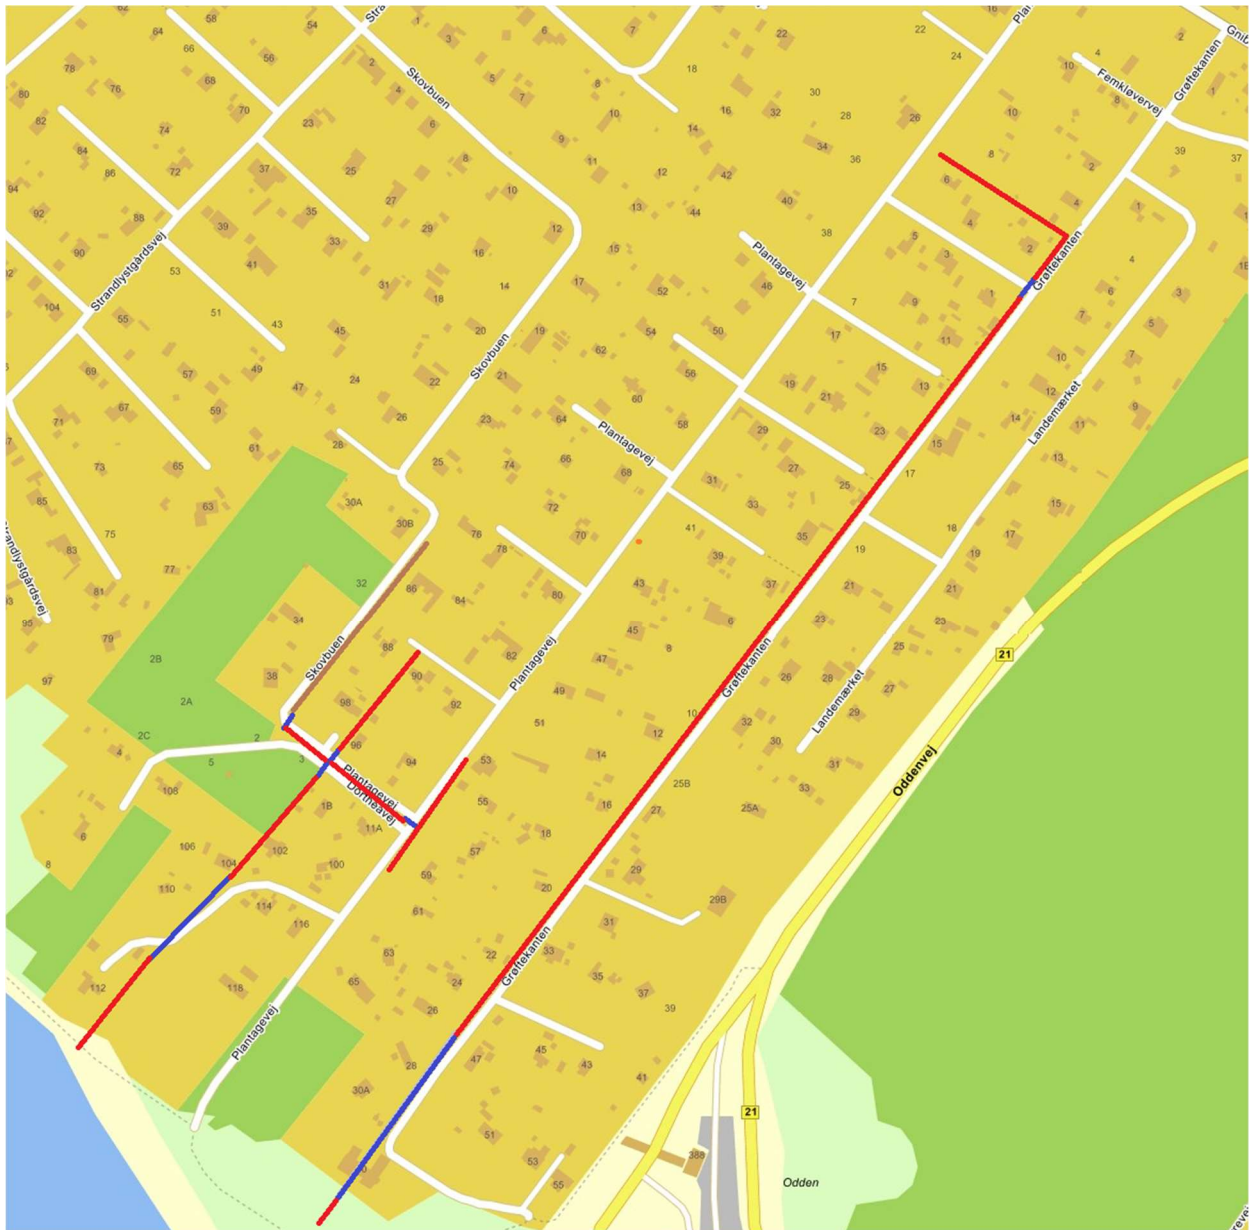
Figur 2.2 Grøfter og rørledninger

Udløb blev etableret 2 steder mod Sejerøbugten. Henholdsvis under/ved Grøftekanten 30 og mellem Plantagevej 112/118. Begge udløb var oprindeligt ført hele vejen ud til strandkant. I dag er det kun udløb ved Plantagevej der går til strandkant. Udløb ved Grøftekanten slutter i en åben grøft hvorfra vand skal nedsive på strandområdet.

Gennem tiden er en del af de oprindelige grøfter forsvundet, enten dårligt vedligeholdt eller direkte dækket til af forskellige grundejerne, da der dengang formentligt ikke var vandproblemer.

Grøfterne langs Grøftekanten er generelt set mellem 80 og 120 cm dybe ift. Vejniveau. Dybest tættest på udløb. Grøfterne er ca. 30 – 40 cm brede i bunden af grøften. Den ene bredside er mod vej, så ingen anden vegetation på den side. Den anden bredside vender mod grundejere og er beplantet.

Disse grøfter er mellem 50 – 80 cm dybe og mellem 20 – 40 cm brede i bunden. Disse grøfter er væsentligt mindre end Grøftekantens grøfter, og er belastet af meget vegetation ud mod grøfterne fra grundejer siden.

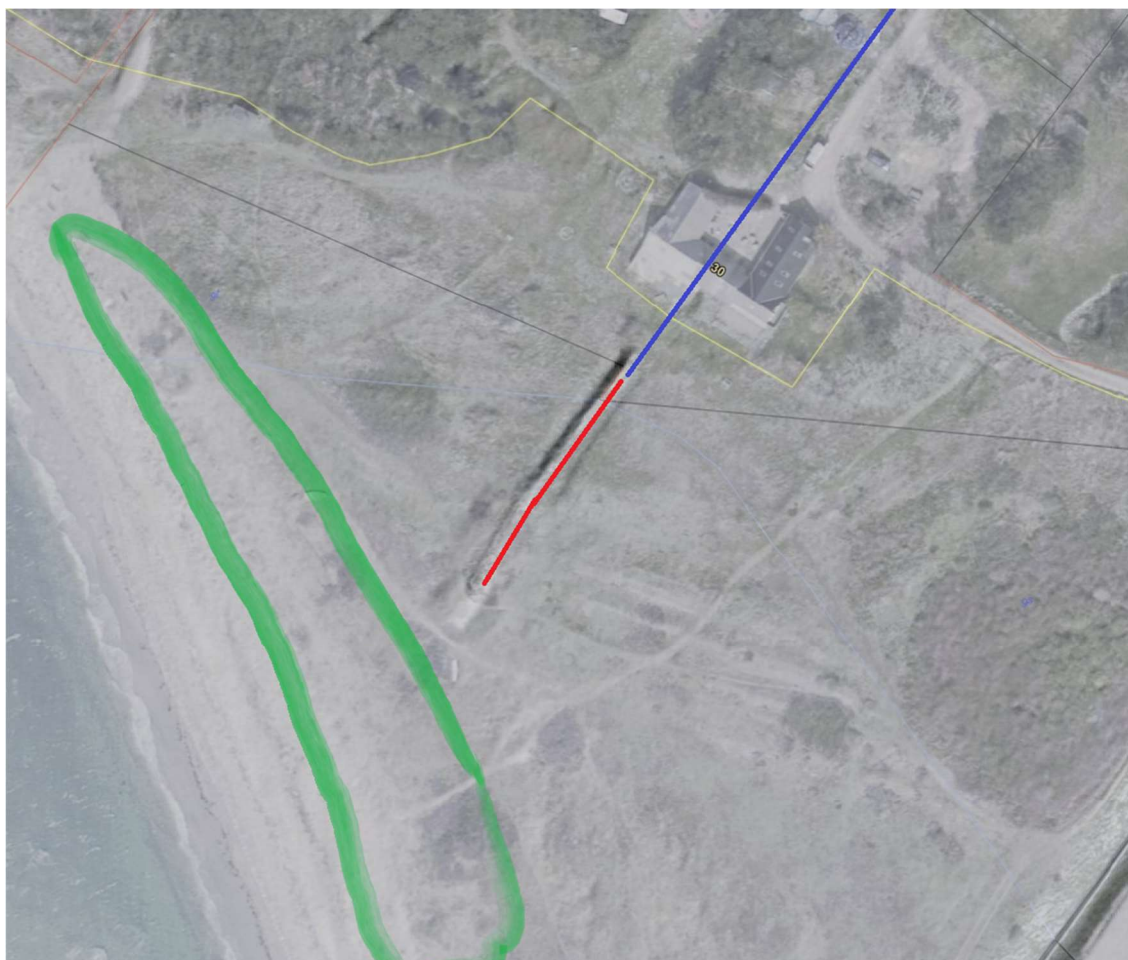
Figur 2.3.1 Udløb Grøftekanten

Udløb ved Grøftekanten var historisk set ført hele vejen til strandkant.

Efter mange vinterstorme er stranden blevet forhøjet af sten, der nu nærmest agerer som et dige. Området er markeret med grønt i figur 2.3.1. Højden på denne forhøjende strand anslås til 175 – 200 cm over dagligt vand.

Ved de senest storme har vandstanden, hvor en af de senest havde en vandstand på over 150 cm over normalen, betydet at højden på stranden kun kan og nap kunne holde stormen tilbage, og der kom havvand på den anden side af strandforhøjningen.

Derfor er det kun volumen i den åbne grøft samt strandengen til at absorbere det afledte vand fra Grøftekanten grøften. Det er et forholdsmeæssigt lille areal på 200-300 m².

Udløbet til havet bør ikke genetableres som et simpelt udløb, da der så vil ske tilbageløb af havvand til grøfterne og oversvømmelse af strandeng området.

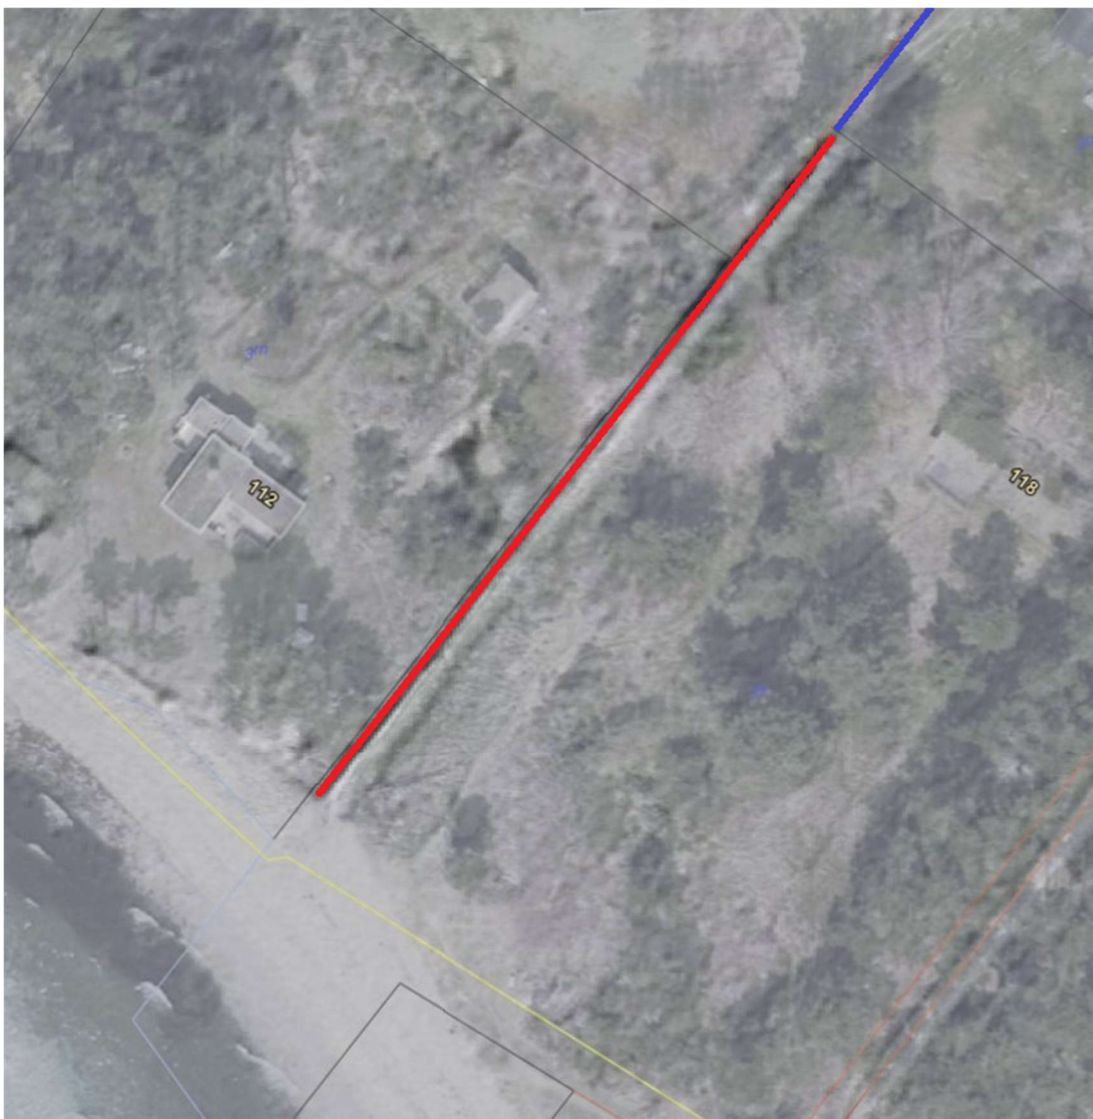
Figur 2.3.2 Udløb Plantagevej 112/118

Udløbet ved Plantagevej er stadig ført direkte til strandkant.

Udløbet blokeres ofte af strandsten og grus efter dårligt vejr både på selve stranden, men også 10-20 meter op i grøften pga. af tilbageløb af havvand med sand og grus.

Blokering sker flere gange om måneden i vinterhalvåret, og derved reducere eller helt blokerer for udløb. Blokeringen fjernes manuelt ved stranden af områdets beboere som er interesseret i at udløbet virker. Sand & grus der er kommet ind i grøften er dog noget som de 2 grundejere i nr. 112 og 118 skal sørge for.

Udløbet bør sikres mod såvel tillukning pga. af sten/grus og tilbageløb af havvand.

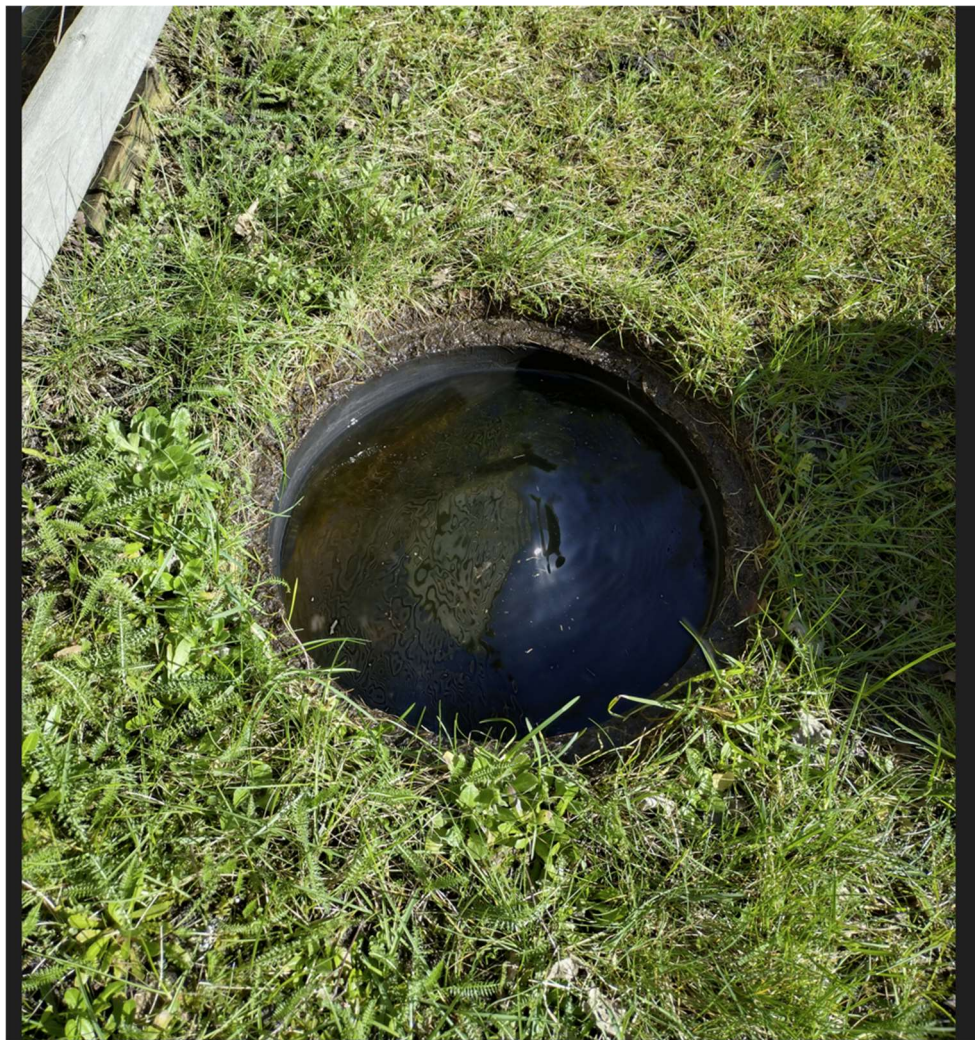
4.3 Bilag 3: 2024-04-04 Plantagevej 54 Brønd

Vand ca. 5-7 cm under græs.
