Screening, oversvømmelser

Vejlauget Grøftekanten, Sjællands Odde

DMR-sagsnr.: **2024-900.060**

Dato: **2. september 2024**

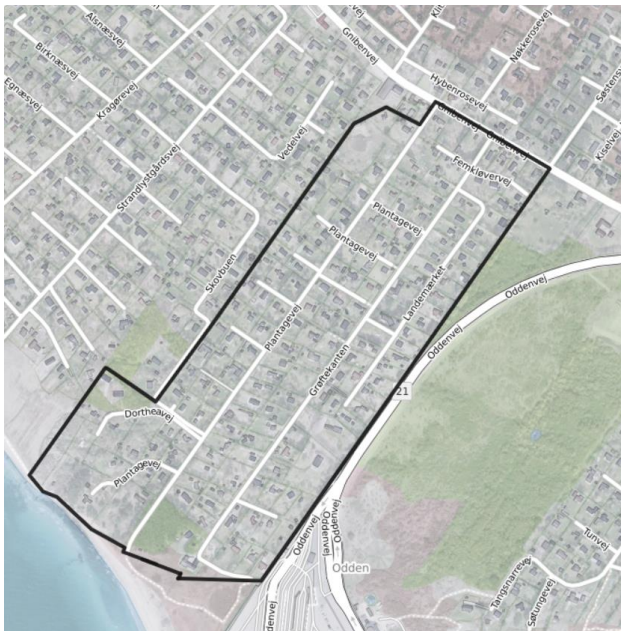
Det berørte område, som behandles i denne screening, fremgår på Figur 1.1. Afgrænsningen er optegnet på baggrund af matrikelskel.

Figur 1.1 Vejlaugget Grøftekantens område /1//2/

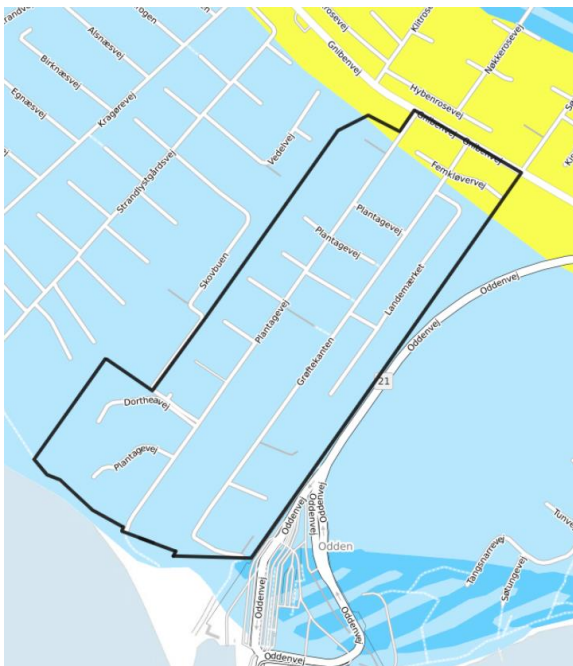
Jordbundsforholdene er sandede, hovedsageligt bestående af saltvandssand. I den nordlige del af foreningen forventes jordbunden at bestå af flyvesand, Figur 2.1.

Når jordbunden er sandet, kan vandet relativt let flytte sig i jorden. Det betyder, at regnvand relativt hurtigt kan trænge ned i jorden – hvis ikke sandet allerede er vandmættet. Omvendt betyder det også, at grundvandet hurtigt kan stige, og mætte sandlaget.

Figur 2.1: Jordbund, blå: Saltvandssand, gul: Flyvesand /1/**Fejl! Henvisningskilde ikke fundet.**

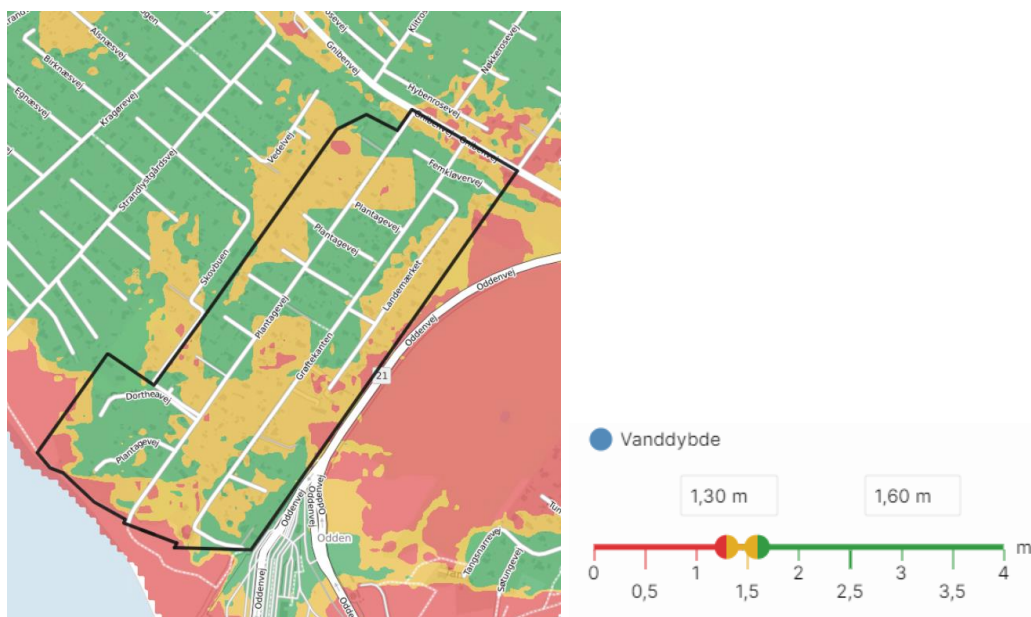
Grundvandsstanden er modelleret både for sommer-grundvandsstand, og for vinter-grundvandsstand, Figur 3.1 og Figur 3.2.

Det skal bemærkes, at den modellerede grundvandsstand tager udgangspunkt i historiske data. Derfor er vores erfaring, at de modellerede niveauer er konservative, da de sidste 2 år har givet ekstraordinært meget nedbør, og grundvandsstanden derfor mange steder har være 0,5 – 1

Figur 3.1: Modelleret sommer-grundvandsstand (GVS).
Rød: GVS 0,0-1,3 meter u.t. Gul: GVS 1,3 – 1,6 meter u.t. Grøn: GVS > 0,6 meter u.t. /1//4/

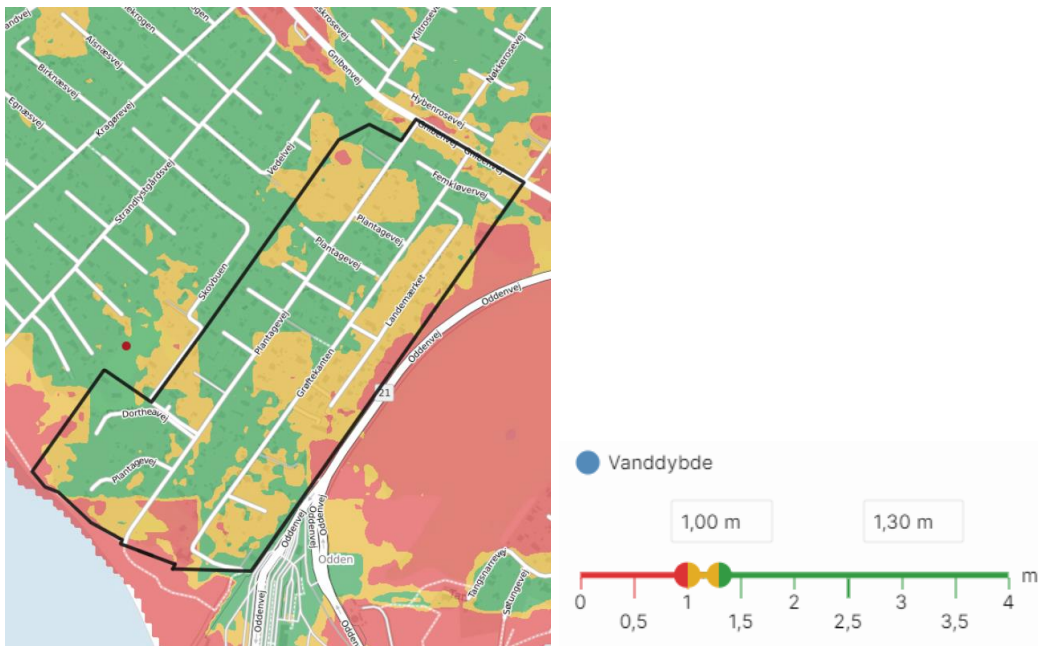
Figur 3.2: Modelleret vinter-grundvandsstand (GVS).
Rød: GVS 0,0-1,0 meter u.t. Gul: GVS 1,0 – 1,3 meter u.t. Grøn: GVS > 0,3 meter u.t. /1//4/

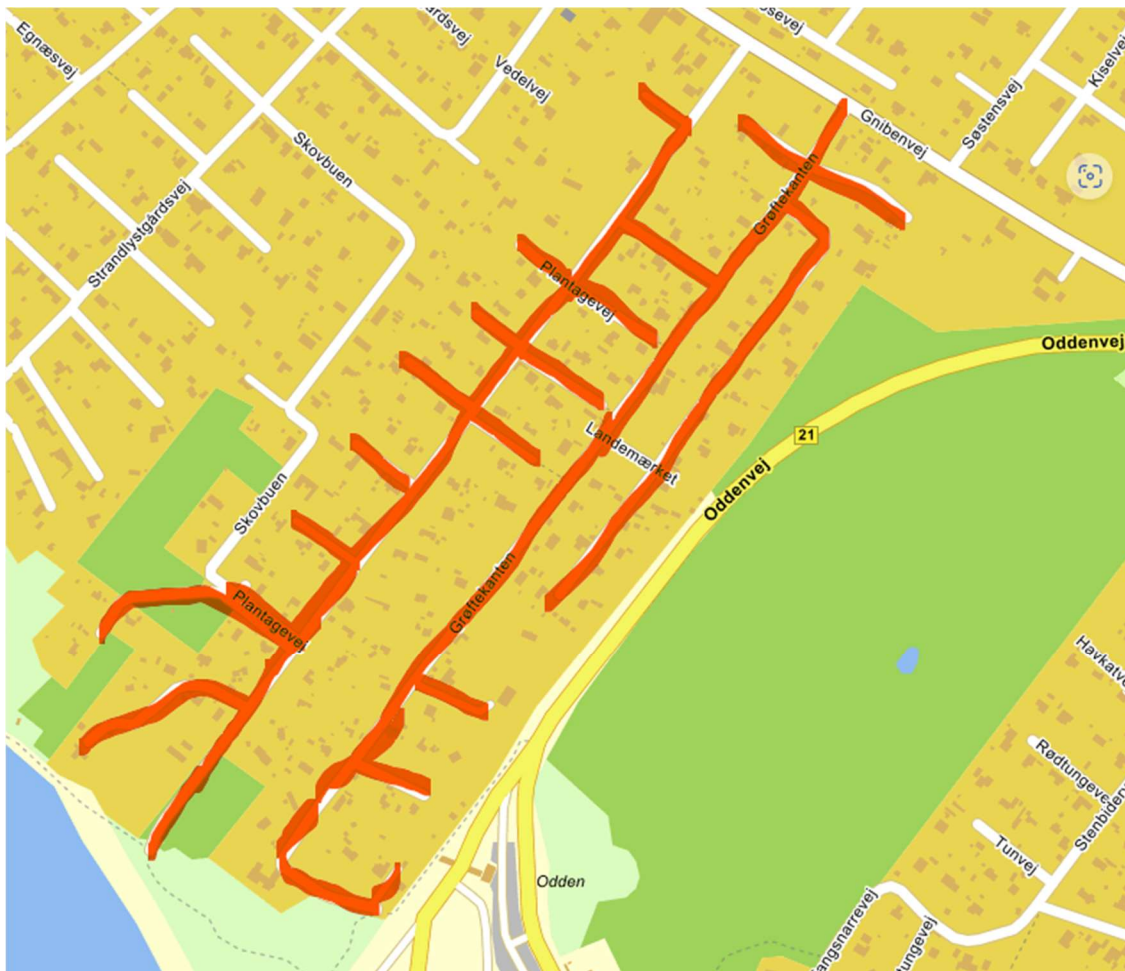
Figur 2.1 Omfattede veje

Markeret med rødt.
